Die Gewässergüte der Mittleren Bille

eine Präsentation der UT 21

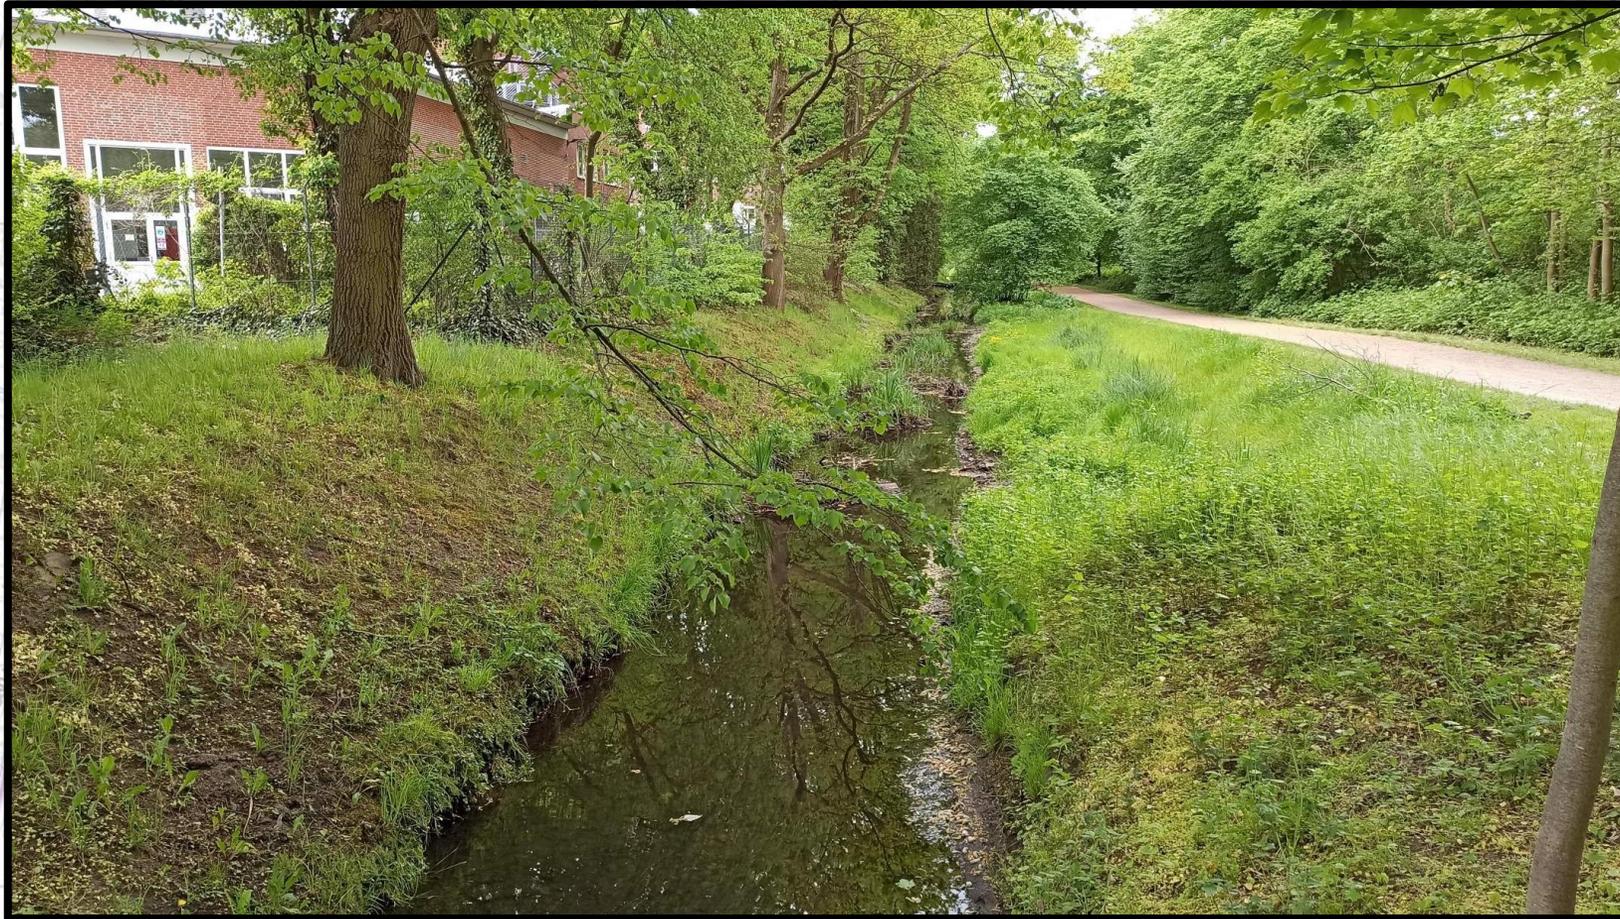
Beispiel für schlechte Strukturgüte

Teilabschnitt	1.2.
1. Nutzung der Aue	4
2. Gewässerrandstreifen	3
3. Gewässerverlauf	4,5
4. Uferbewuchs	3
5. Uferstruktur	3
6. Gewässerquerschnitt	1
7. Strömungsbild	4,5
8. Tiefenvarianz	4
9. Gewässersohle	4
10. Durchgängigkeit	1
Gewässergüte	3

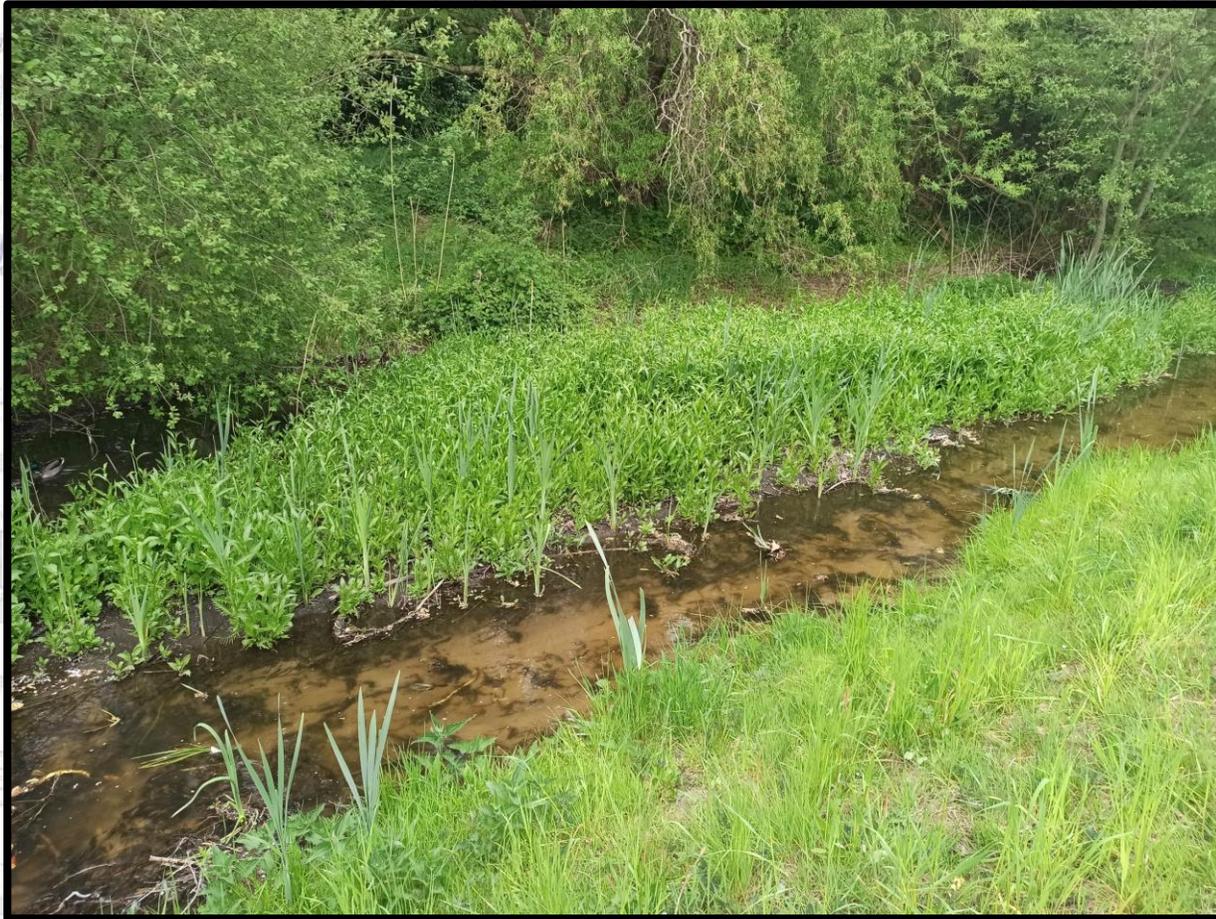
Beispiel für gute Strukturgüte

Teilabschnitt	3.2.
1. Nutzung der Aue	2
2. Gewässerrandstreifen	2
3. Gewässerverlauf	3
4. Uferbewuchs	2
5. Uferstruktur	2
6. Gewässerquerschnitt	1
7. Strömungsbild	1
8. Tiefenvarianz	3
9. Gewässersohle	3
10. Durchgängigkeit	1
Gewässergüte	2

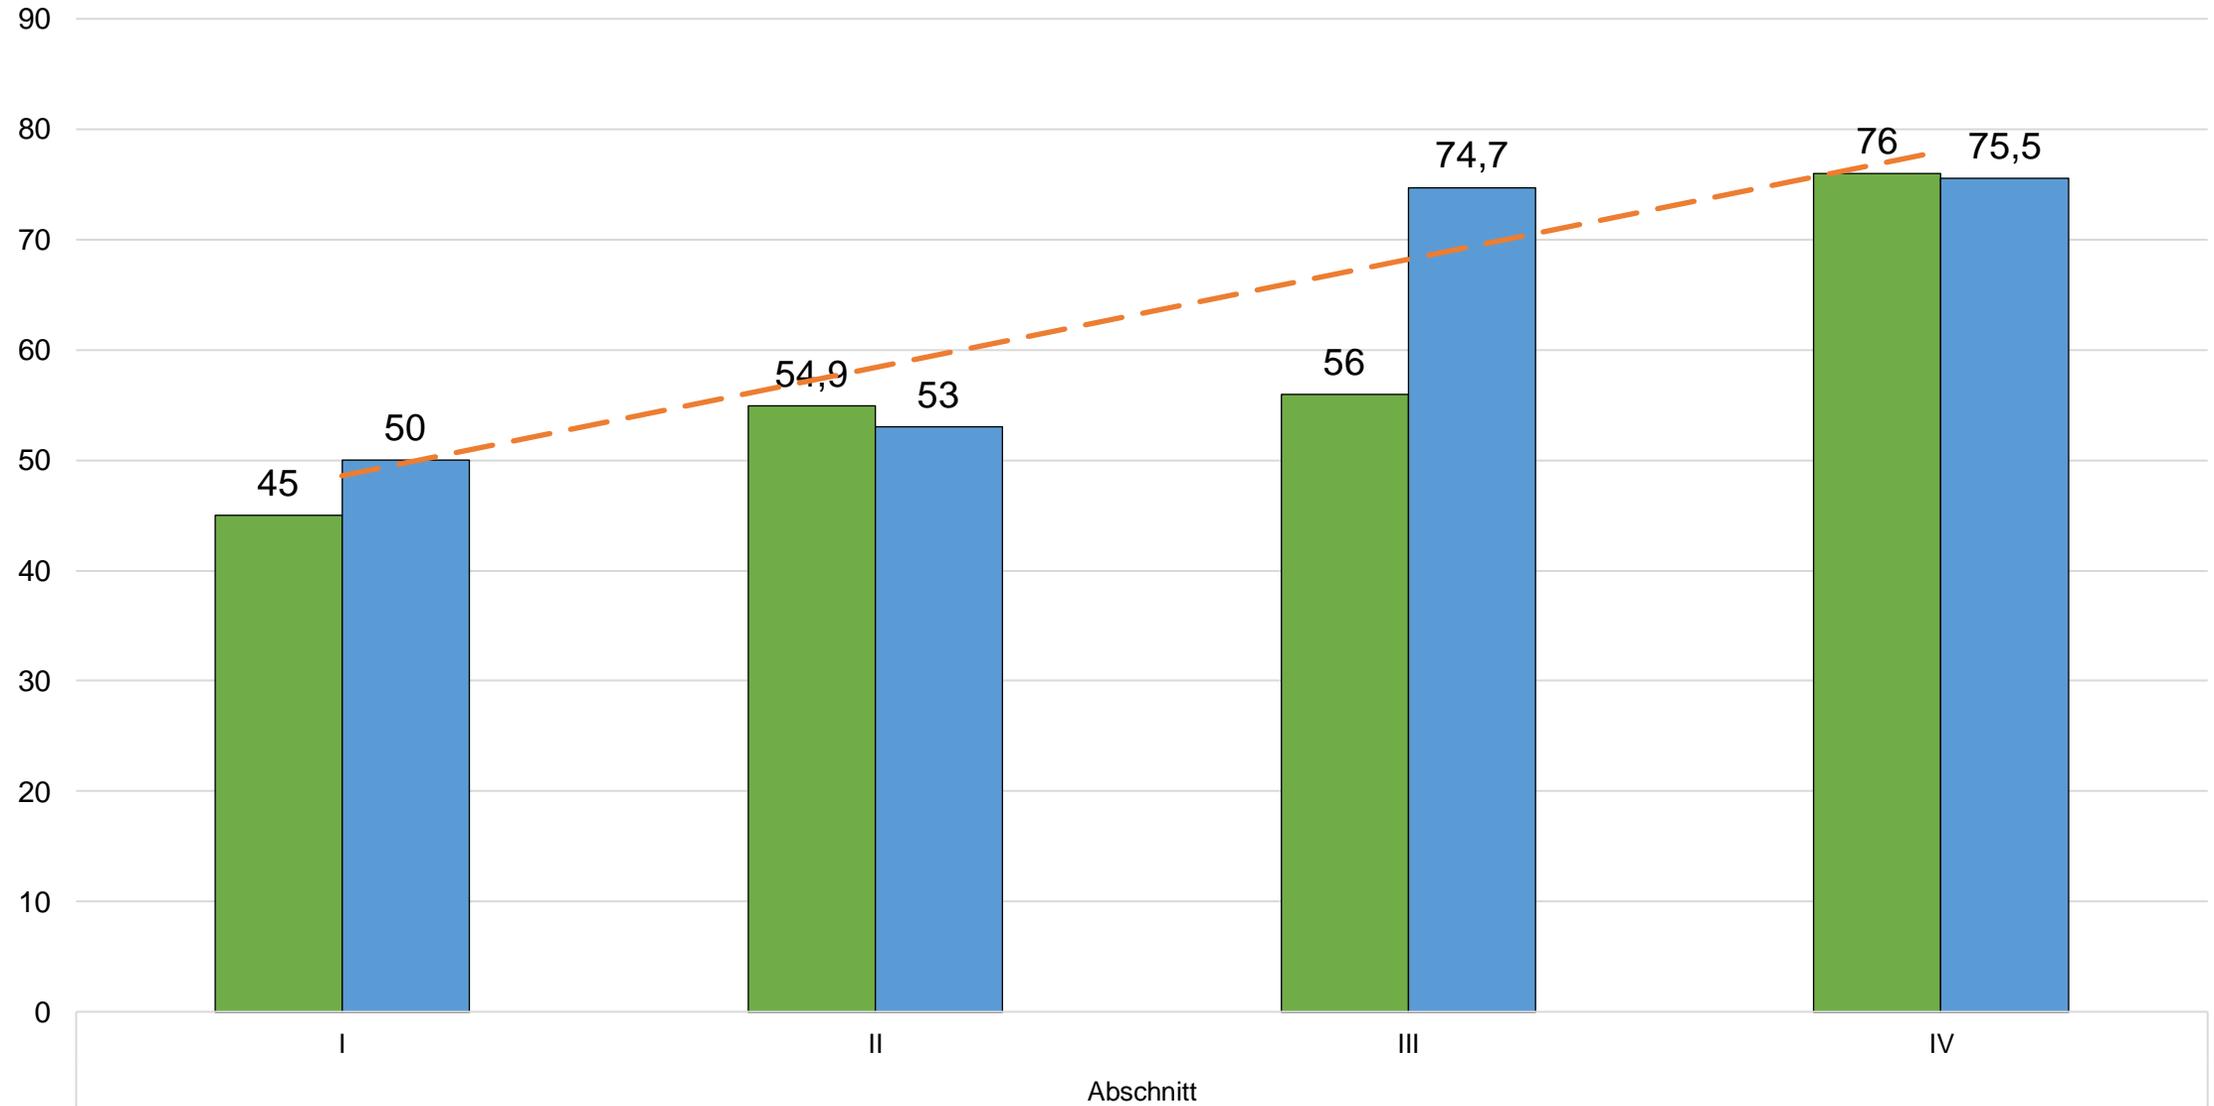
Sauerstoffgehalt in %

■ 2022 ■ 2019

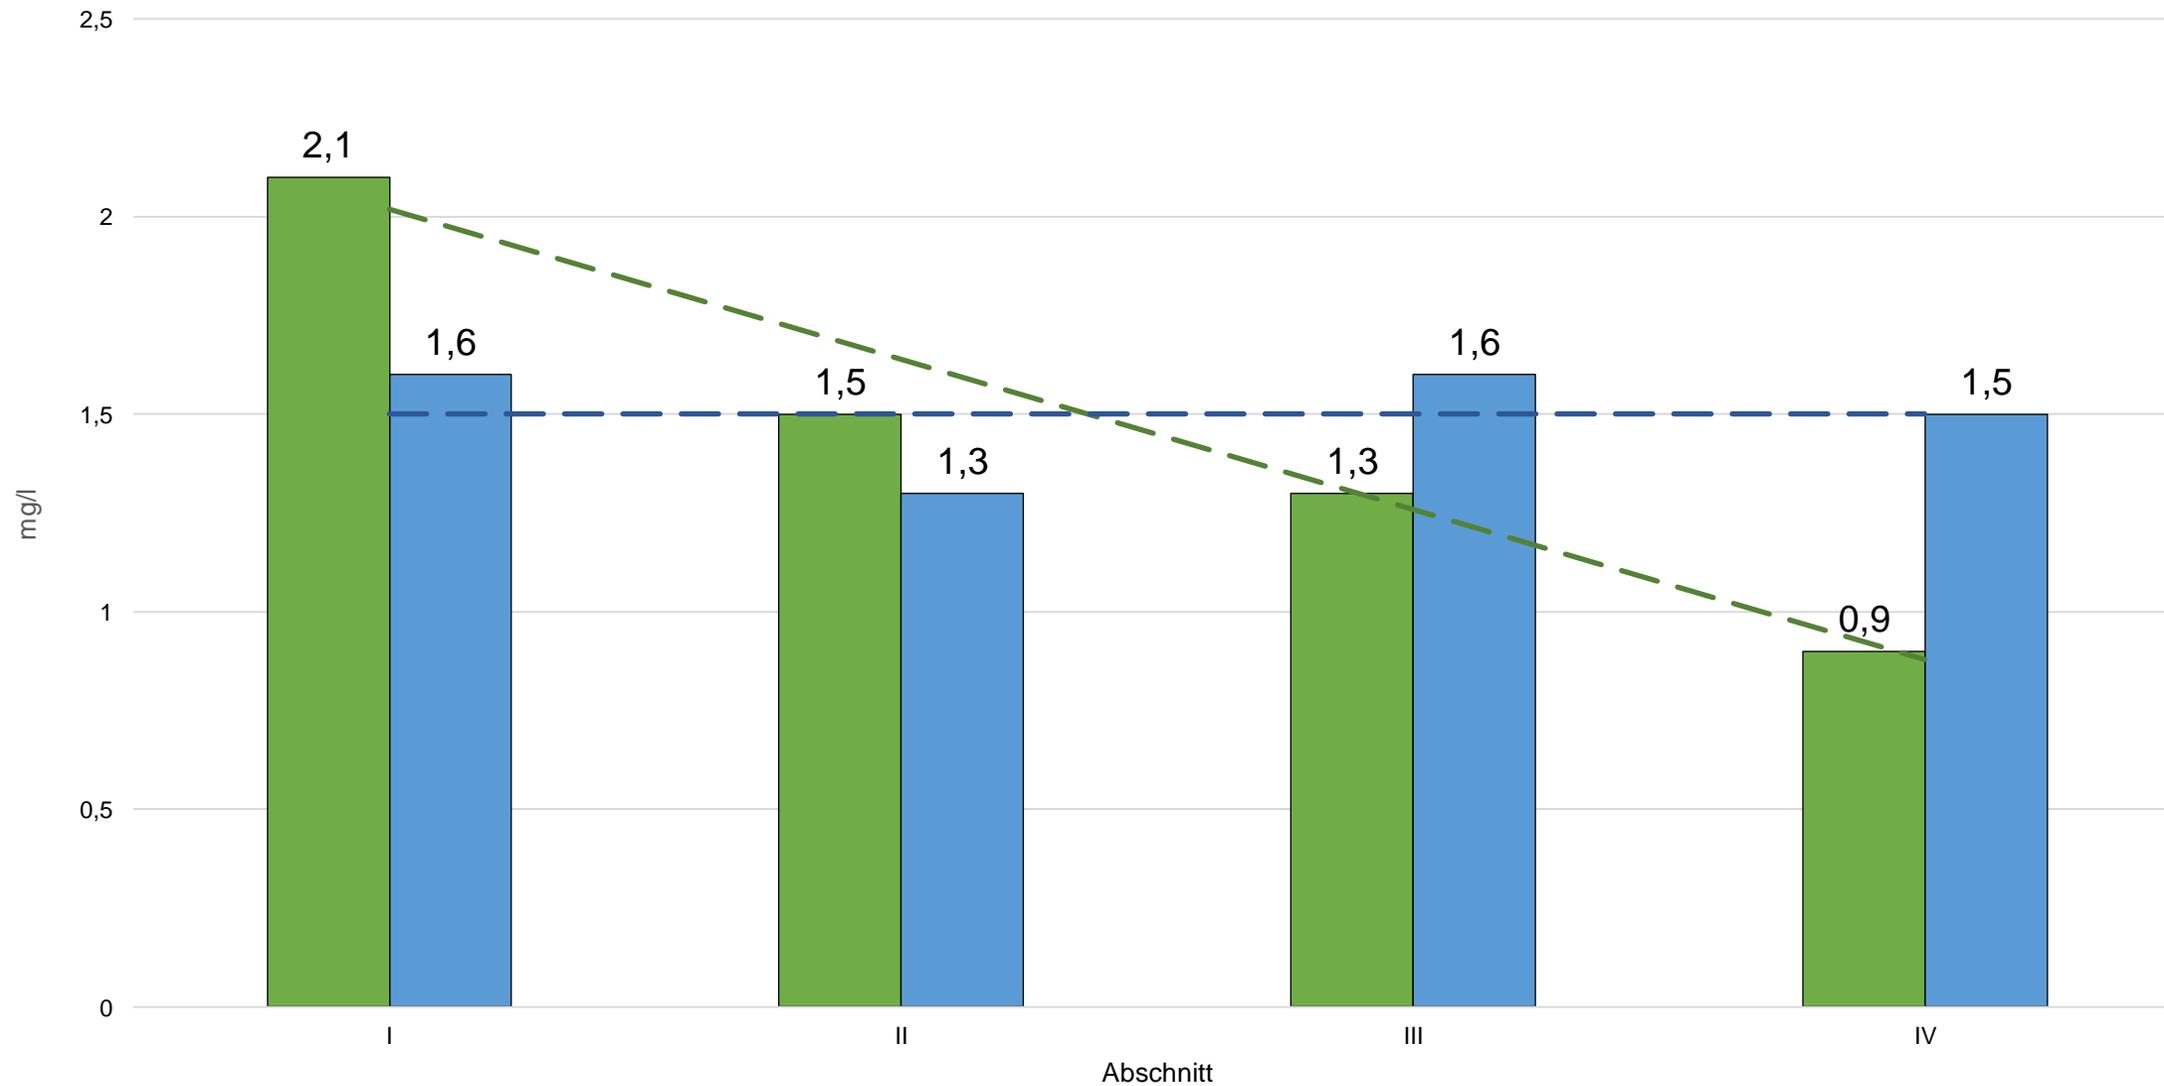
Nitrat-Gehalt in mg/l

■ Nitrat-Gehalt 2022 ■ Nitrat-Gehalt 2019

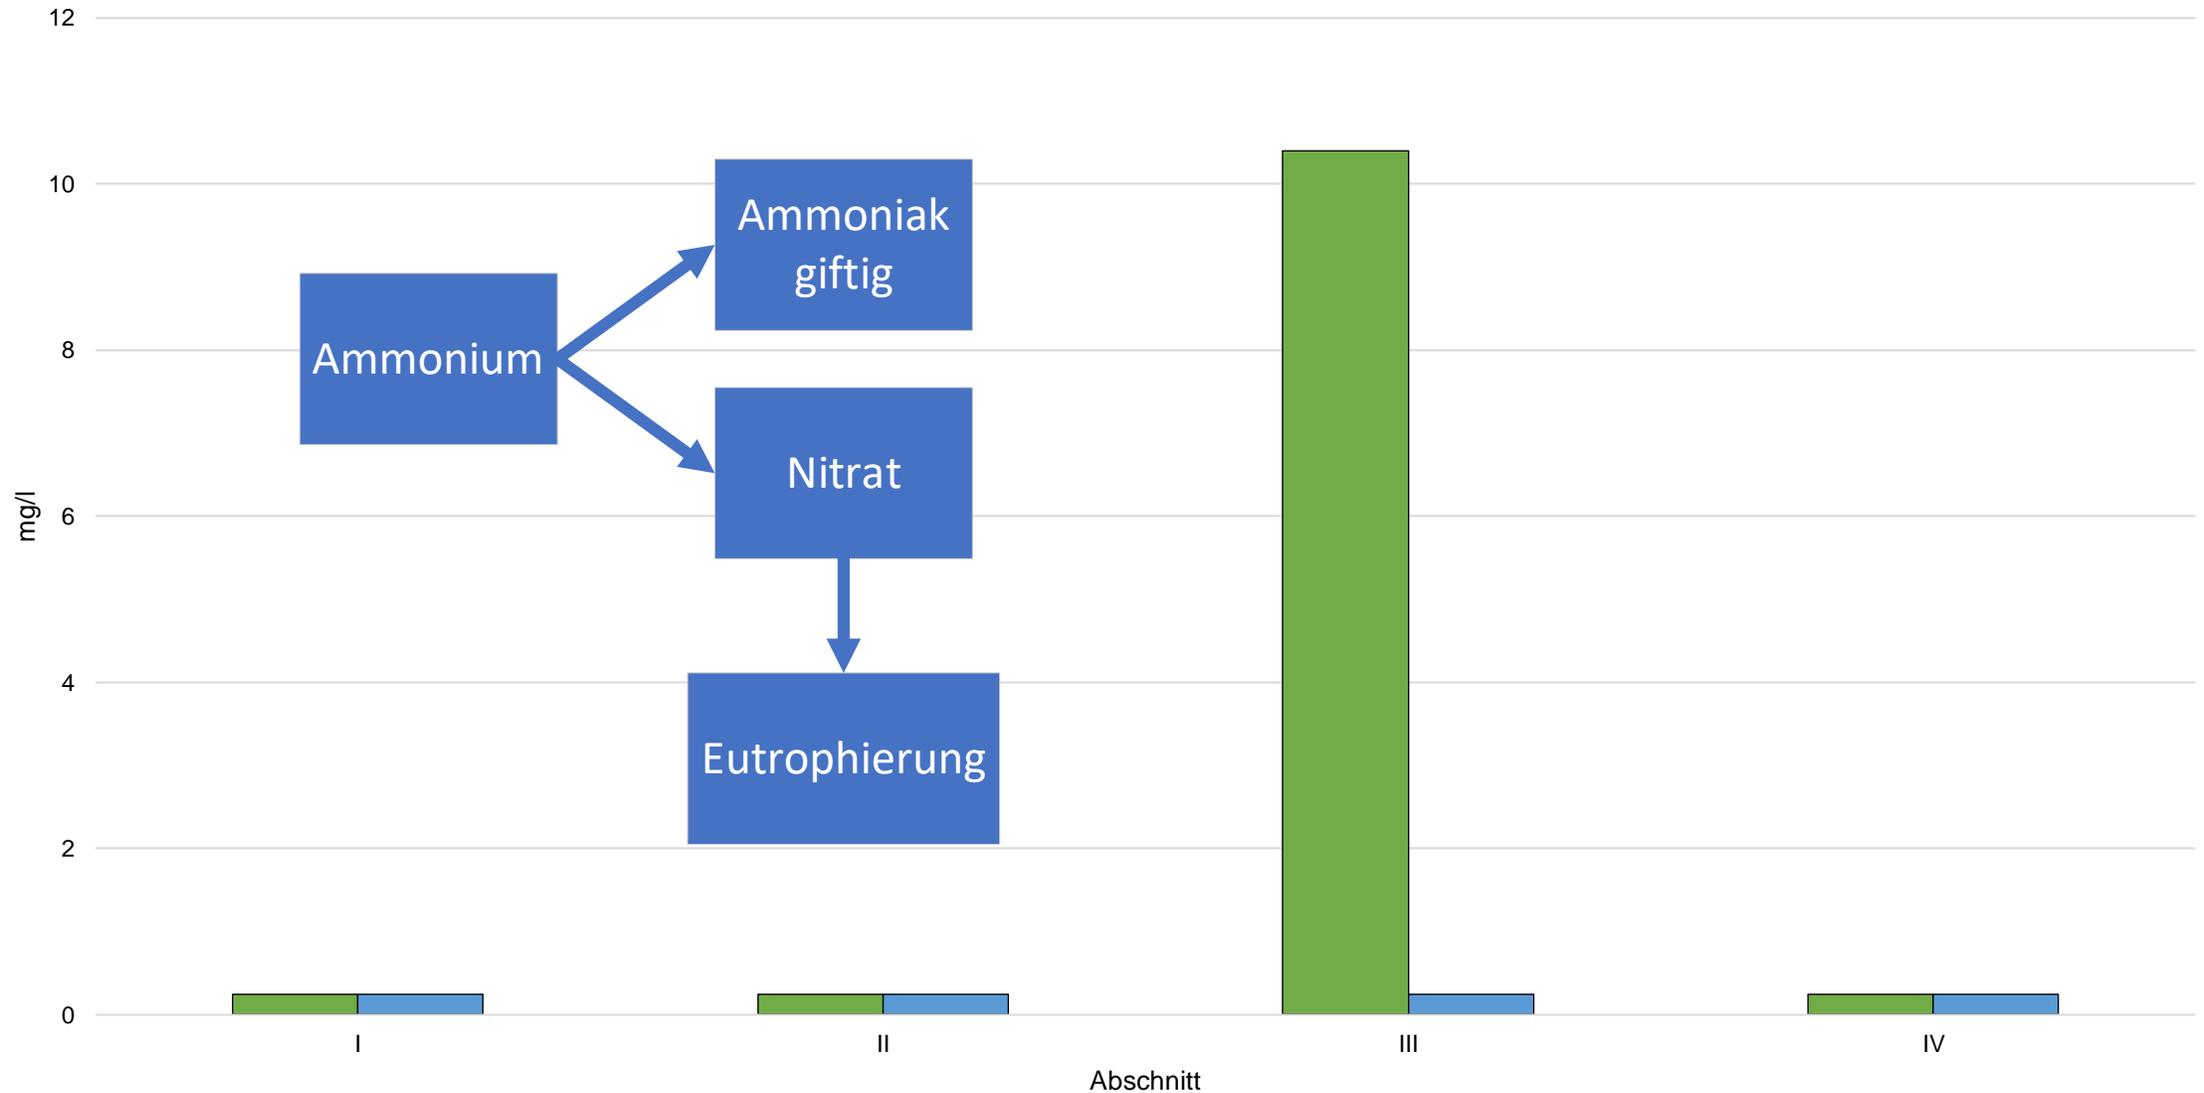
Ammonium-Gehalt in mg/l

■ Ammonium-Gehalt 2022 ■ Ammonium-Gehalt 2019

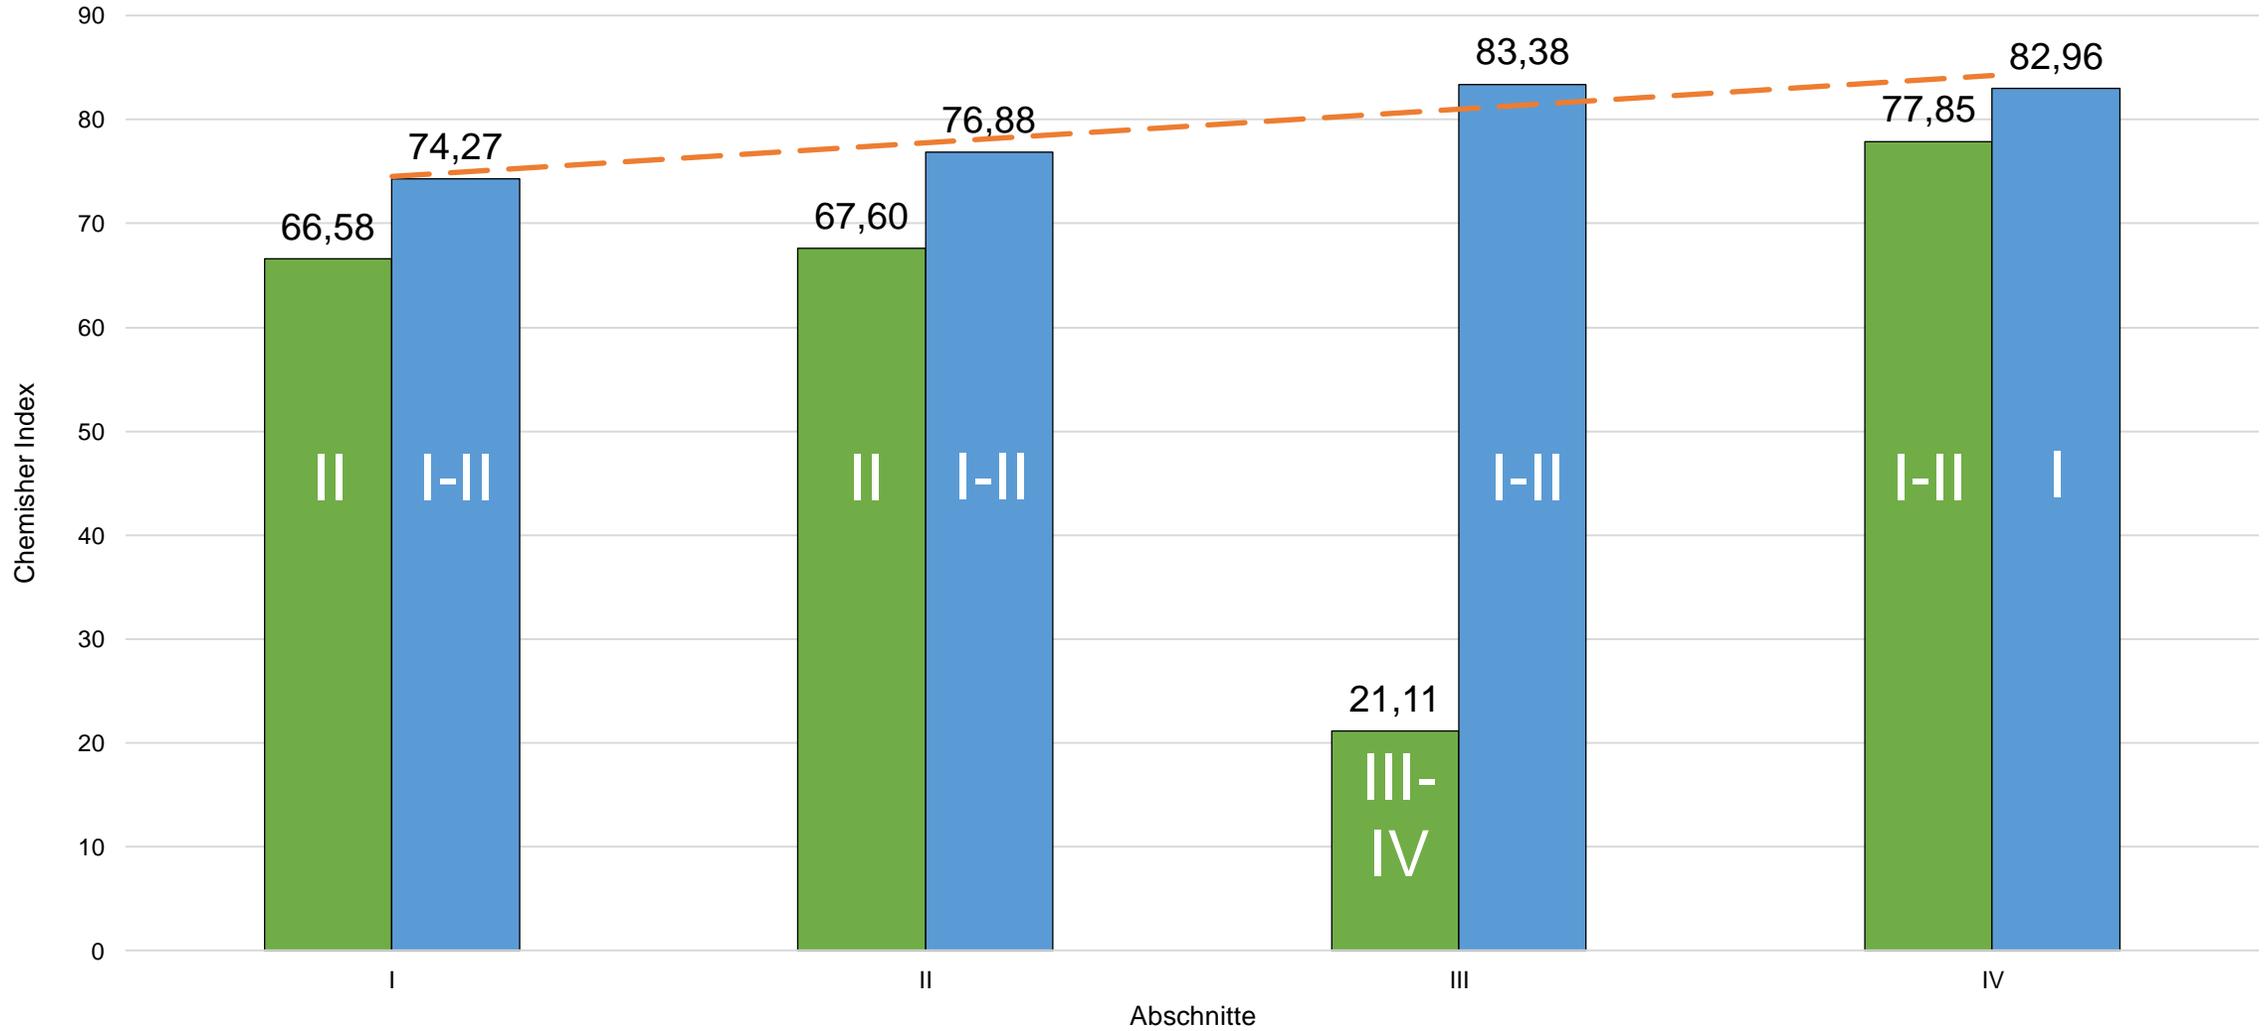
Gewässergüte

■ Gewässergüte 2022

■ Gewässergüte 2019

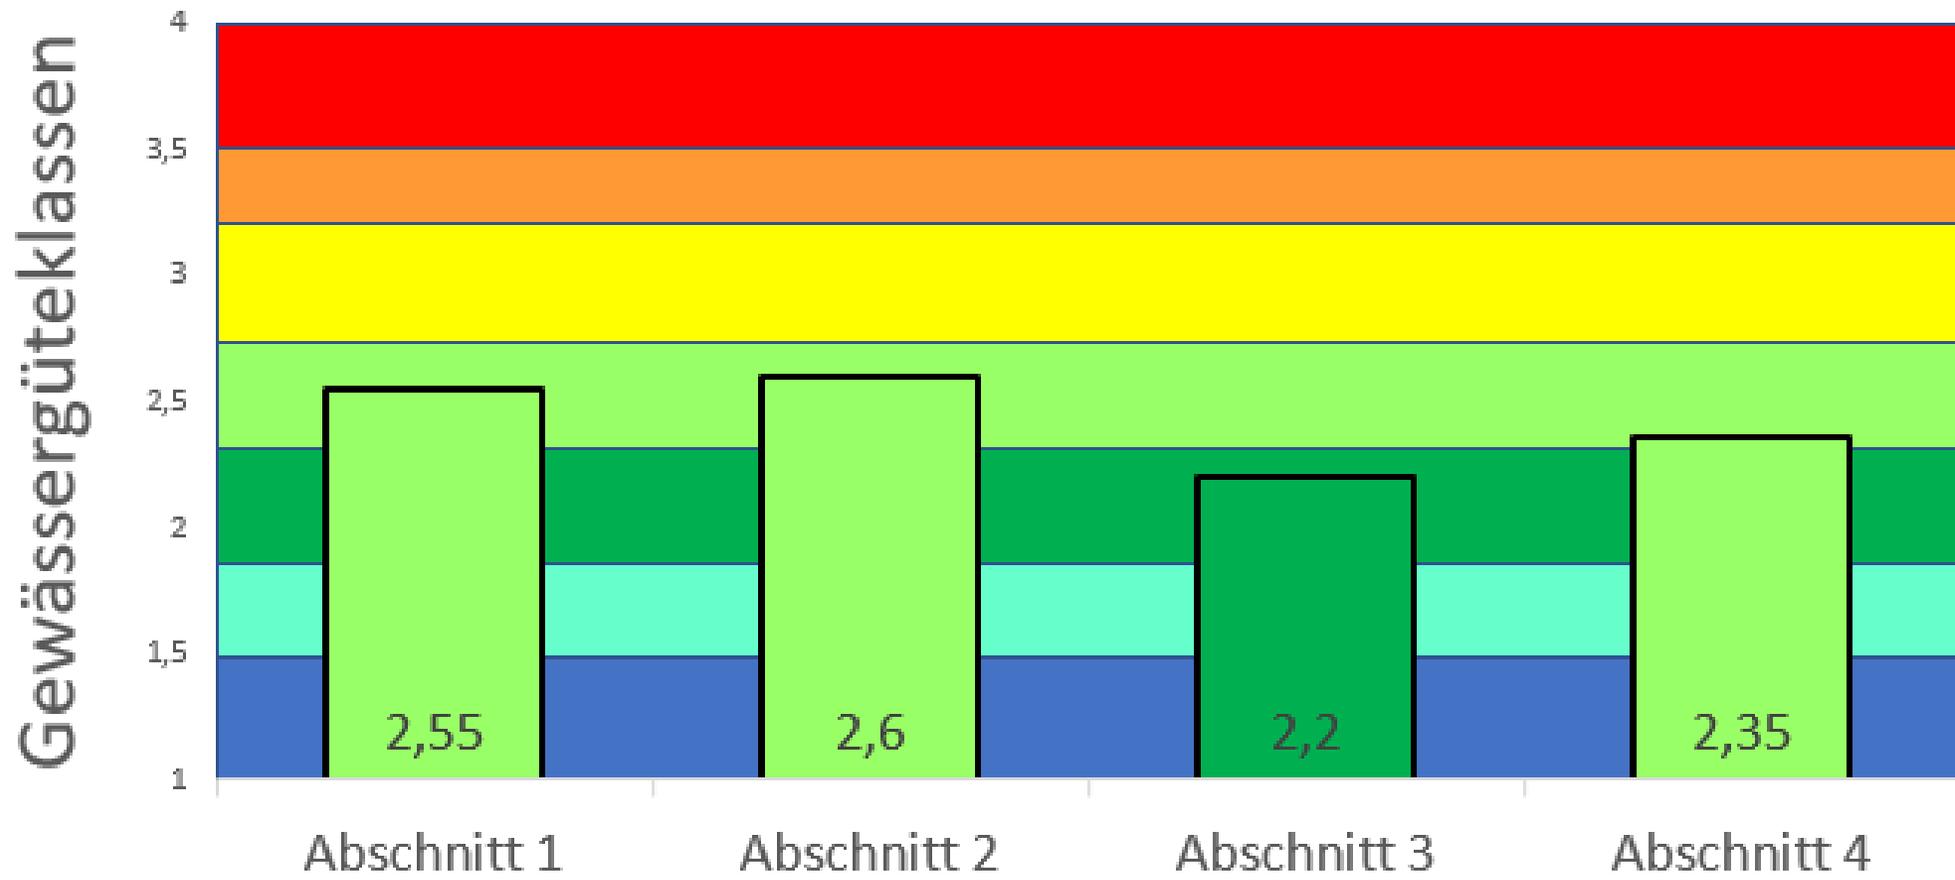
Ergebnisse nach Baur

Abschnitt 1		Abschnitt 2		Abschnitt 3		Abschnitt 4	
	Messung 1	Messung 2						
Anzahl	63	76	24	46	62	31	75	75
Indikatorwert zsgf.	166	187	61,5	119	127,5	71,5	170	176,5
Saprobienindex	2,6	2,5	2,6	2,6	2,1	2,3	2,3	2,4
Gesamtmittelwert	2,4

Güteklasse I	Güteklasse I-II	Güteklasse II	Güteklasse II-III	Güteklasse III	Güteklasse III-IV	Güteklasse IV
organische Belastung	unbelastet bis gering belastet	gering belastet	mäßig belastet	kritisch belastet	stark verschmutzt	sehr stark verschmutzt	übermäßig stark verschmutzt
Saprobienindex	oligosaprob 1,0 - <1,5	oli- bis mesosaprob 1,5 - <1,8	β -mesosaprob 1,8 - <2,3	β - bis α -mesostrob 2,3 - <2,7	α -mesostrob 2,7 - <3,2	α -meso- polysaprob 3,2 - <3,5	polysaprob 3,5 - 4,0

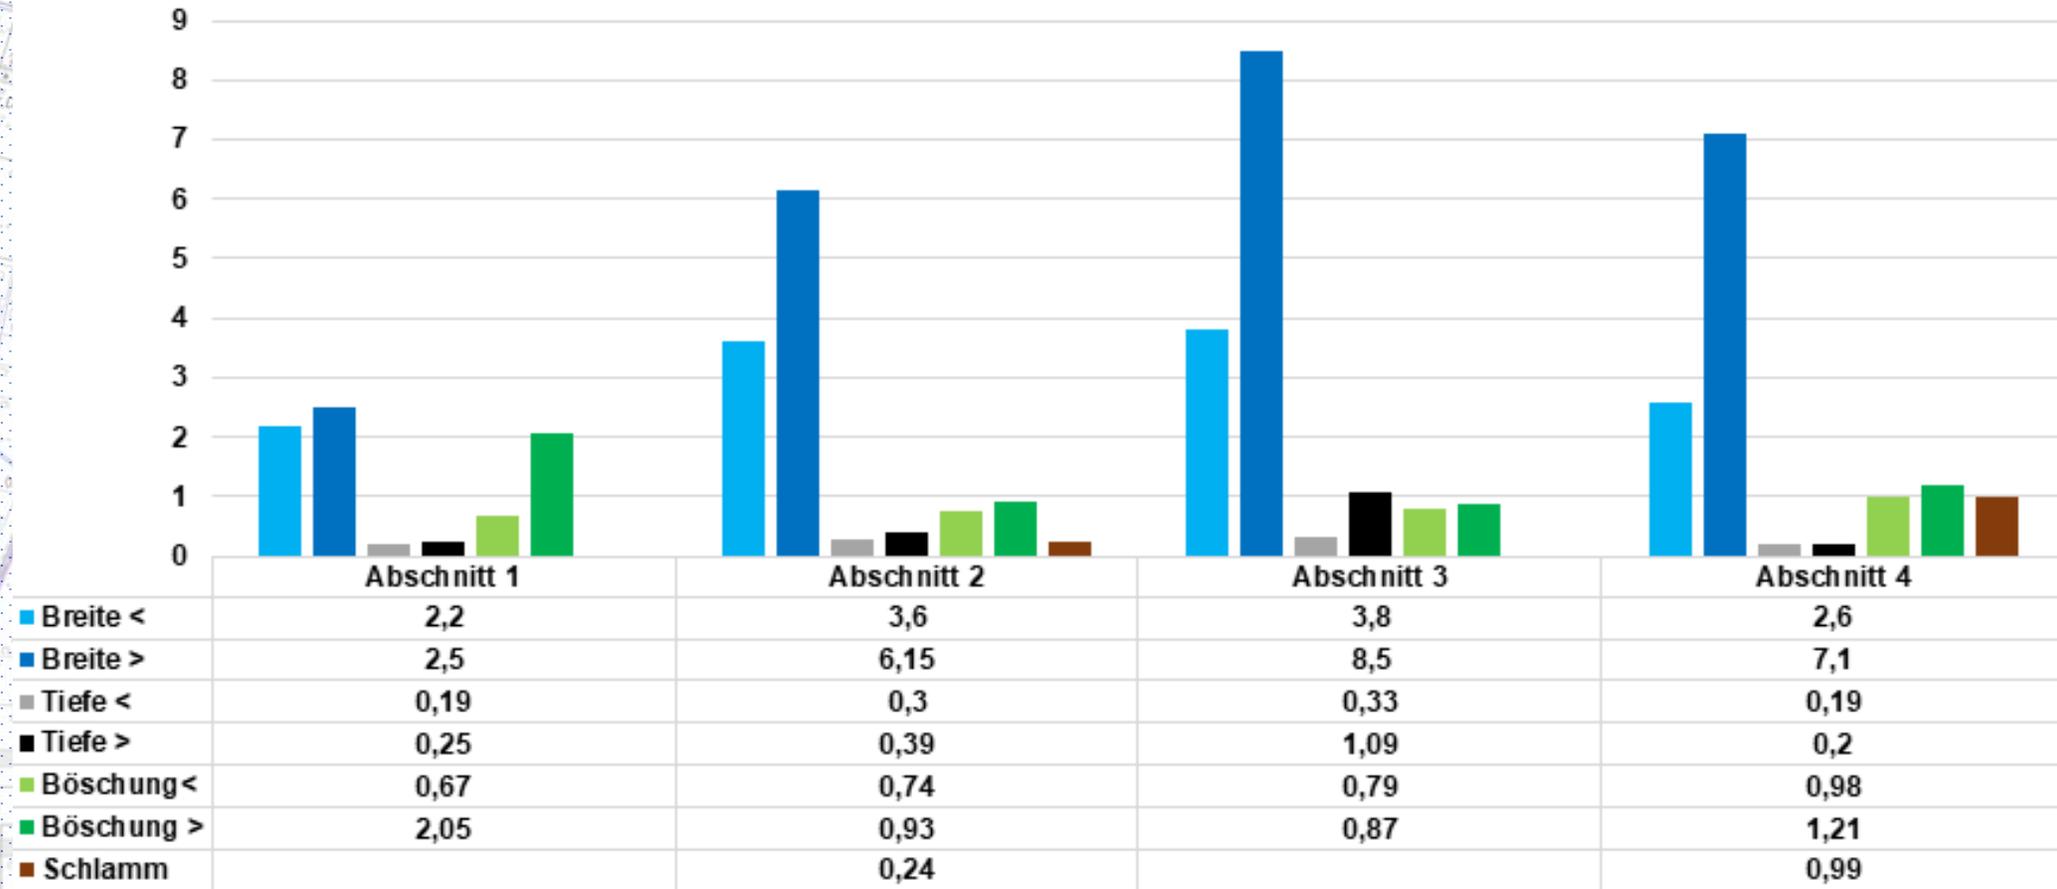
Querschnitt Verlauf

Teilbereiche	Güteklasse	Maßnahmen zur Verbesserung
Struktur	III	Begradigung / Befestigung entfernen, Verbau von Strömunglenkern
Chemie	II	Höhere Fließgeschwindigkeit, Sensibilisierung der Nutzer
Biologie	II-III	Heimische Wasserpflanzen/Schilf
Querschnitt	III	Verbreiterung
